流域下水道幹線管渠での監視カメラを用いた 悪質流入下水の対応事例

(公財)愛知水と緑の公社 坂本秀雄、山崎恵子、鬼頭昌子、川田武史、○安藤亜季

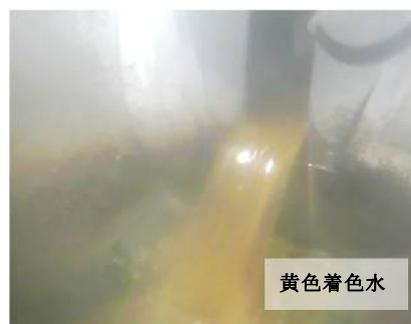
計測点 A および計測点 B における通常時のカメラ画像を写真-1、2に、悪質下水 (X)、(Y) 流入時のカメラ映像を写真-3、4に示す。リアルタイムでのカメラ映像の確認が可能になったため、写真3、4のように流入下水の色・状態の異常を浄化センターの監視画面上で確認してから採水し分析を行うことが可能となった。なお、悪質下水 (X) は BOD、ノルマルヘキサン抽出物質、SS が、悪質下水 (Y) はノルマルヘキサン抽出物質が下水排除基準を超過していた。なお、これらの項目は計測点での計測機器による自動計測項目に含まれていない。

写真-3 悪質下水 (X)

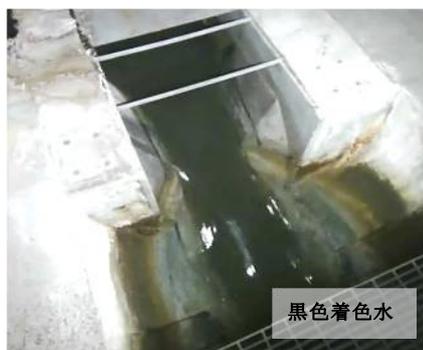
写真-4 悪質下水 (Y)

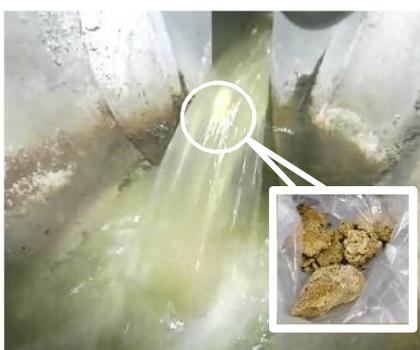
また、水質異常以外にも計測点において夾雑物 (写真-5) や空き缶 (写真-6)、塩ビ管などが流入することがあった。夾雑物はその後浄化センターまで流れ、スクリーン設備で採取された。空き缶については監視カメラの映像によって発見し、計測点にて除去した。塩ビ管については、流路の閉塞により流量の測定値が乱れたことから発見し、除去することができた。これらの事例は新システムによって、管渠の閉塞や破損のリスクも低減され得ることを示している。

写真-5 夾雑物流入状況

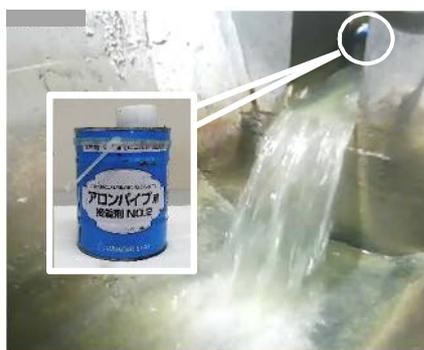
写真-6 空き缶流入状況

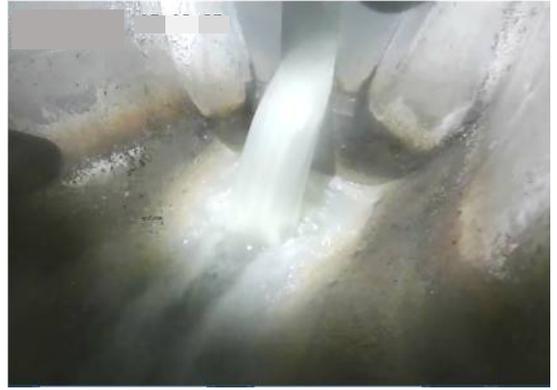
新システム導入前の2016年2月9日、計測点Bの定期巡回時に白色水の流入が確認された。採水・分析の結果、BODおよびノルマルヘキサン抽出物質が下水排除基準を超過しており、これ以降、計測点Bの流入水質に注意していた。新システム導入直後の3月14日にカメラ映像にて再び白色水の流入を確認した(写真-7)。そして17日にカメラ映像で白色水の流入を確認後、現場へ行き採水した。これ以降も白色水の流入は頻繁に続いたため、計測点に自動採水器を設置し、監視カメラ映像で流入を確認した際に随時採水することとした(写真-8)。自動採水器によって採水した白色水の分析を行った結果、その多くがノルマルヘキサン抽出物質およびBODの項目について下水排除基準を超過していることが判明した。

計測点Bの設置場所から、白色水は計測点Bの上流に位置するa市から排出されていることが推測された。排除基準値を超過した水の度重なる流入は管渠の閉塞や水処理への悪影響をもたらす危険性があるため、早急な対策が必要である。そのため採水した白色水の分析結果およびカメラ画像を県建設事務所に報告し、そのデータをもとにa市が排出元調査を行った結果、4月下旬には排出元が特定された。a市による指導によって翌年3月までに除害設備が設置される予定となり、設置までの期間は排水を希釈することとなった。なお、その後2017年3月2日をもって白色水の流入は終息した。本件は、計測点に設置されたネットワークカメラによるカメラ映像が、悪質下水排出元の特定、さらに悪質下水流入状況の改善に繋がったことを示す事例である。

写真-7 白色水流入状況

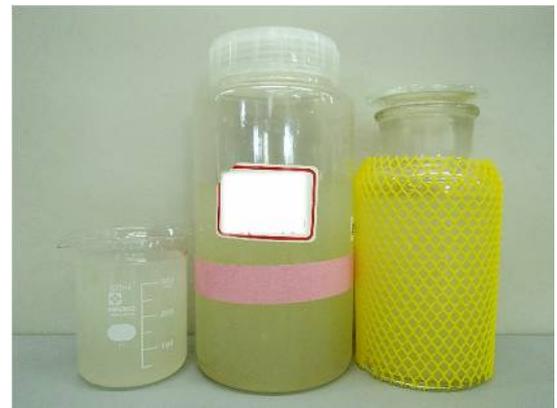
写真-8 採水した白色水
