再利用水配管の劣化状況と材質に関する調査

(公財)愛知水と緑の公社 後藤康明、武山剛、竹内祐二、○川田武史

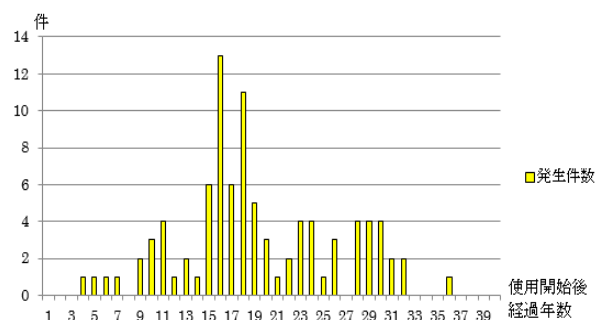
当社が維持管理している11の下水処理場で平成22年度から平成30年度現在までに発生したSGPW管の修繕件数を図-2に示す。これまでにSGPW管でのトラブル（修繕件数）は、95件発生している。設置後、早い所では3年程度からトラブルが発生しはじめ、約10年後から増加が始まり、耐用年数である15年以降は急激に増加していることがわかる。

図-2 SGPW管のトラブル発生件数

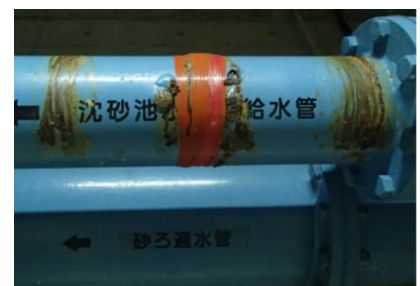
腐食漏水トラブル状況について、大別すると孔食による漏水（写真-1）、閉塞などがあり、前者は口径40A以上の配管、後者は40A未満の配管に多く見られた。絶え間ない漏水や閉塞に対しては、修繕にて配管取替を実施している。しかし、送水先設備の重要度が高い・長期間の停止が困難な場所では、孔食部分のパテ埋めや、写真-1のような止水バンド等による簡易補修対応しか出来ず、恒久対策に至っていない

写真-1 孔食によるSGPW管の漏水

い。一方で、設備停止が容易な場所では、再度SGPW管への取替や、耐腐食性を考慮し、塩ビライニング鋼管・SUS管・塩ビ管・ポリエチレン管等に取替えた事例がある。平成22年から現在までの調査では、材質変更後の漏水、閉塞トラブルは確認されなかった。

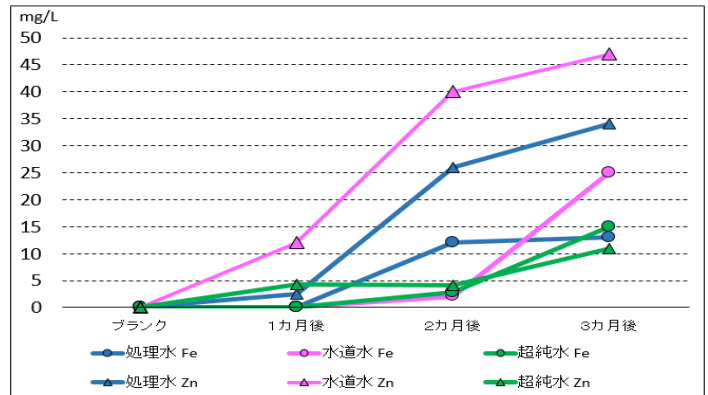
SGPW管とSUS管を、処理水、水道水、超純水にそれぞれ浸漬し、亜鉛溶出がしやすい恒温槽 60℃の環境下において金属腐食促進実験を行い、配管の状況と浸漬水の変化を調べた。SGPW管の主要金属である亜鉛と鉄の溶出状況を(図-3)に示す。亜鉛の溶出具合は水質により異なり、水道水では高く、塩素の影響が考えられた。処理水についても同様に溶出が見られた。その反面、超純水での溶出は少ない傾向となった。

図-3 各サンプルによるSGPW管の亜鉛と鉄の溶出

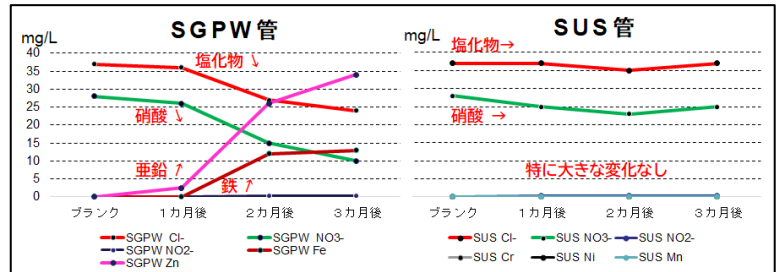
次に処理水中に含まれている塩化物・硝酸等の項目及びSGPW管・SUS管の主要金属溶出の変化を(図-4)に示す。SUS管は数値、主要金属の溶出による変化が見られなかったのに対し、SGPW管は、塩化物、硝酸が減少する一方で、鉄や亜鉛がイオン化していることがわかった。

図-4 塩化物・硝酸等の項目及びSGPW・SUSの主要金属の変化

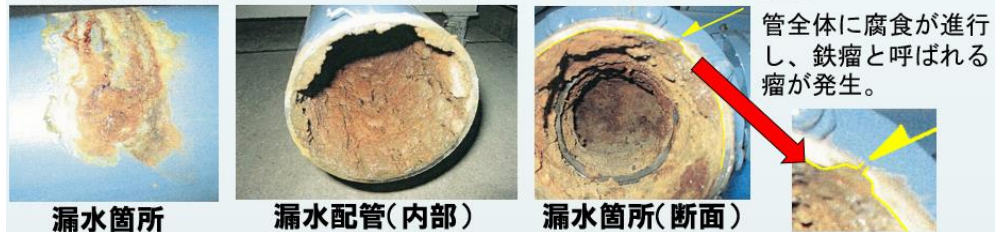
平成22年度～平成30年現在までに配管修繕件数が95件あった中で、SGPW管から材質変更をした例は37件あり、現在において漏水等のトラブルは発生していない。そこでSGPW管設置後10年で漏水し、SGPW管以外で修繕した箇所について、追跡調査を行い、配管の腐食状況について目視確認及び分解調査を行った。SGPWの腐食漏水状況を(図-5)に示す。管全体に腐食が進行し、鉄瘤と呼ばれる瘤が発生しており、黄色矢印で示した部分が漏水した箇所である。鉄瘤が形成された下側に局所的な侵食がみられ、部分的に穴が空いていた。SGPW125Aの肉厚は、JIS規格では、4.5mmと規定されており、経過年数10年では、年あたり0.45mmの腐食進行が起こっていることがわかった。漏水したSGPWからSUSに取り替えた箇所(取替後12年経過)及びSGP-VB管に取り替えた箇所(取替後11年経過)した箇所を(図-6)に示す。どちらも内部には生物膜が付着していたが、鉄瘤等が無く腐食らしき状況が確認されなかった。肉厚についても減肉等はなかった。

県内流域Y浄化センター 設置後10年で漏水した既設のSGPW

図-5 SGPWの腐食漏水状況
