# 終末処理場内の污水管における管口カメラ及び TVカメラ調査による劣化状況の報告

(公財) 愛知水と緑の公社     ○竹 川 勝・須 恵 浩 介

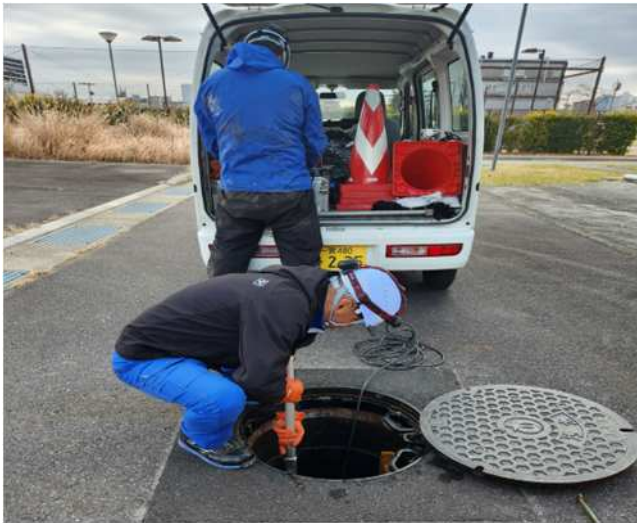
管口カメラによる調査状況とその内部状況を写真－1、写真－2 に示す。管口カメラの場合、管路の延長方向に対し直視する方向での調査となるが、管内の劣化や継ぎ手のずれ等が判別できることがわかる。

写真-1 管口カメラ調査状況

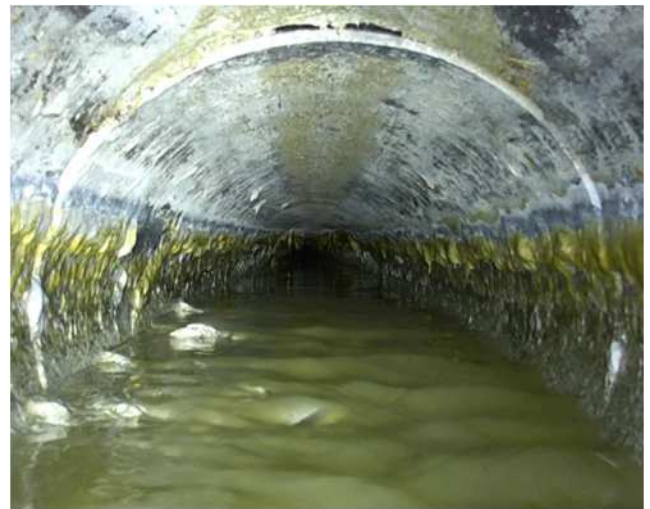
写真-2 管口カメラ内部状況

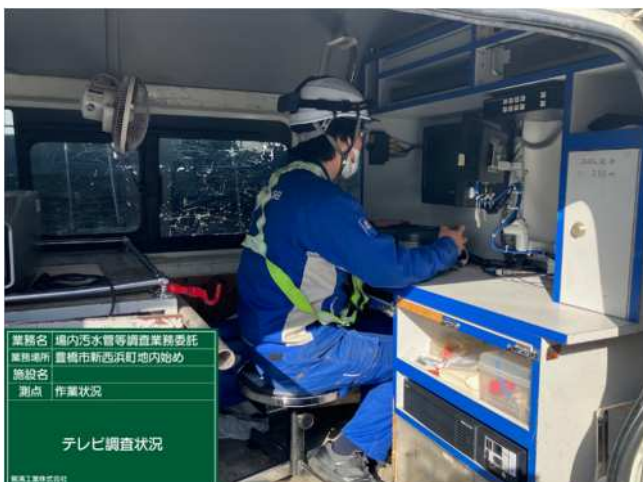
自走式 TV カメラによる調査状況とその内部状況を写真－3、写真－4 に示す。管種、経過年数にもよるが、硫

写真-3 自走式TVカメラ調査状況

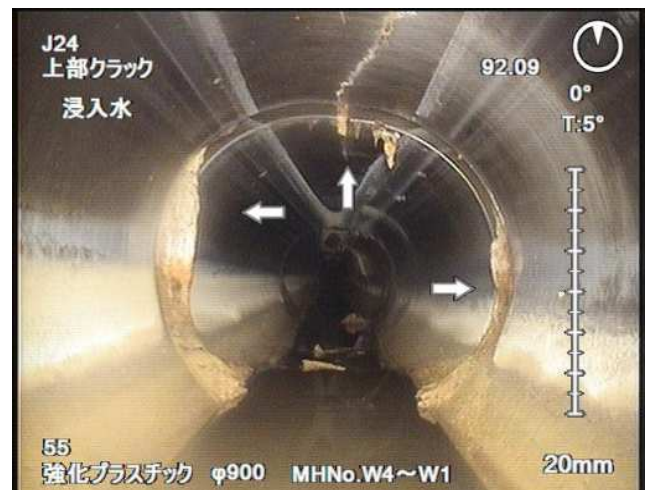
化水素の発生が著しい汚泥処理系統において骨材の露出やクラックが発生していることがわかる。

写真-4 自走式TVカメラ内部状況

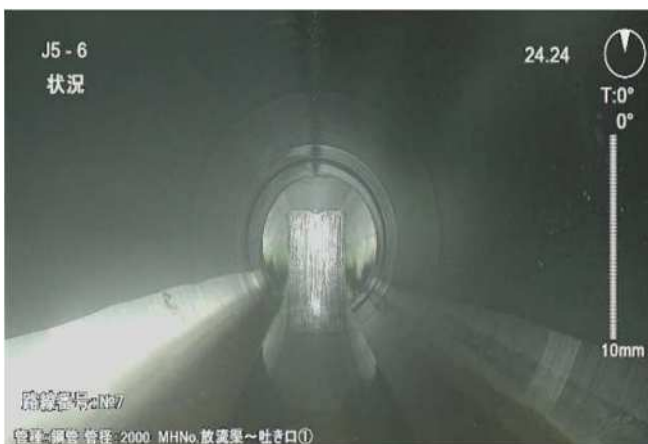
また、放流管渠についての調査状況を写真-5、写真-6 に示す。供用開始 30 年が経過した管渠であっても著しい腐食や劣化、破損等は確認されず、良好な状態を維持していることがわかる。

写真-5 放流管渠状況(自走式TVカメラ)

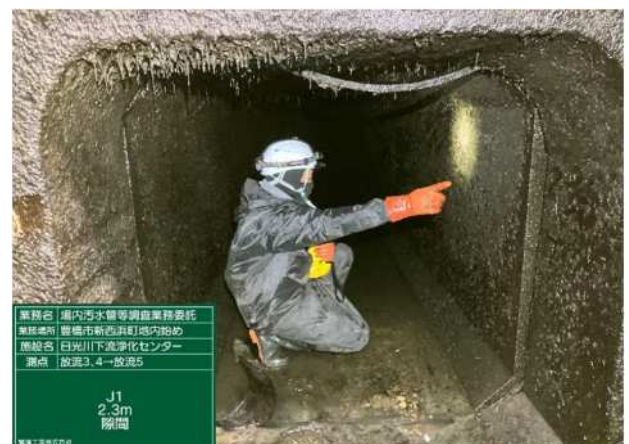
写真-6 放流管渠状況(潜行目視)
