# 伏越しについての実態調査と問題点の整理

愛 知 県

(財) 愛知水と緑の公社 ○榎本 訓康

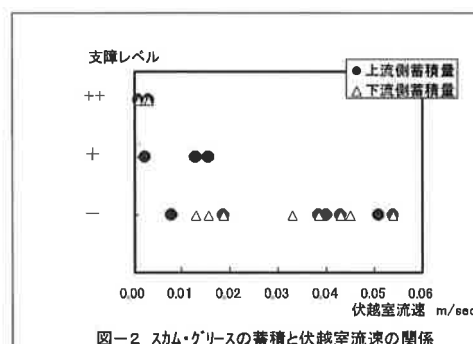
図-2 スカム・グリースの蓄積と伏越室流速の関係

伏越室で観察する支障物の状況は、伏越室および伏越管内の通過流速の大小により大きく異なっている。流量が特に少なく伏越室断面の大きい箇所では、水面を厚くスカムが覆い、わずかな「みずみち」のみを水が流れるという状況であった。また上流側のスカムは比較的新鮮な汚泥であり、場所によっては油分を多く含むのに対し、下流側は腐敗した汚泥がガスを伴って浮上したものであり、流速および流路の形状等の条件から、うまく下流へ流出できない場合に蓄積するものと推定された。図-2 にスカム・グリースの蓄積状況と伏越室流速の関係を示す。伏越室流速が 0.02m/sec 以下の場合に支障が大きい傾向が認められる。

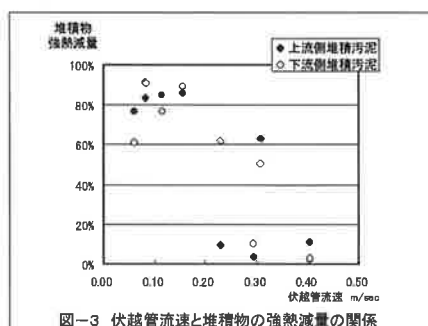
図-3 伏越管流速と堆積物の強熱減量の関係

伏越室底部(ピット)には多くの箇所でも堆積物が認められたが、流量の少ない箇所は有機性の高い汚泥が主体であるのに対し、多い箇所は砂礫分が多かった。図-3、図-4 に堆積物の強熱減量と伏越管流速、伏越室流速の関係を示す。伏越管流速が 0.2m/sec 以下では堆積物の強熱減量は 80%程度であり、ほとんどが有機性の汚泥である一方、0.3m/sec 以上では無機性が高く、堆積物の大半が砂礫であることがわかる。

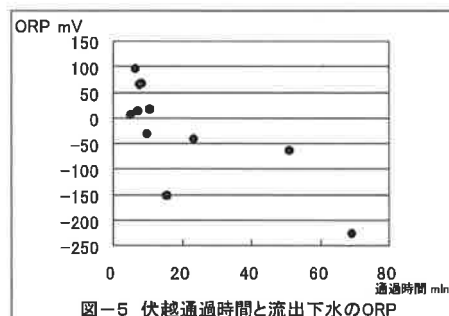
図-5 伏越通過時間と流出下水のORP

伏越通過時間と伏越流出下水の ORP の関係を図-5 に、伏越管流速と伏越流出下水の ORP の関係を図-6 に示すが、伏越での滞留時間が長く、また伏越管通過流速が小さいほど通過下水が嫌気

化することがわかる。ORP 値は伏越管流速 0.2m/sec 以下では 0mV 以下となった箇所が多かった。
