## 再利用水配管の腐食について

(財)愛知水と緑の公社

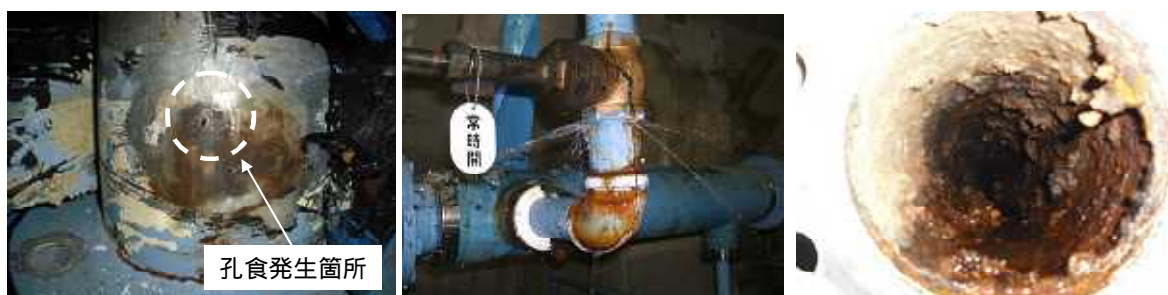
図-1 は、再利用水配管で、漏水や閉塞が発生した様子である。このような再利用水配管の不具合がどのような傾向で発生しているか、これまでの不具合事例から傾向を確認する。

図-1 再利用水配管で漏水や閉塞が発生した様子

処理場内での再利用水の用途は多岐にわたり、給水先の設備の重要度も様々である。再利用水配管の腐食による漏水は、点検等による事前確認が困難であり偶発的に発生する。現在、再利用水配管に使用しているSGPW管では、腐食は必ず発生し、不具合により施設の停止は避けられない。耐用年数未満の不具合も多数発生しており、予防保全を行うことは容易ではない。このため、処理停止リスクを低減させるためには、塩ビライニング鋼管、ステンレス鋼管等の耐食配管材料などの採用を検討する必要がある。

システムとして処理停止リスクの高い污水ポンプ、ブロワ、返送汚泥ポンプ等への給水ラインに腐食漏水が発生すると、処理全体が停止してしまうことになる。実際にもこのような事例が発生しており、これを回避するようなシステムを構築する必要がある。そのためには、配管の材質に対する配慮だけでなく、不具合の波及を防ぐよう適切なバルブの配置やバイパスルートやバックアップルートの確保を考慮することが重要である。これらの対応は、腐食による処理停止リスクの低減だけでなく、大地震発生時の処理停止リスクの低減にもつながることから、現在ある処理場の再利用水の給水ラインについて再度確認し、処理停止リスクの低減に努めることが重要である。

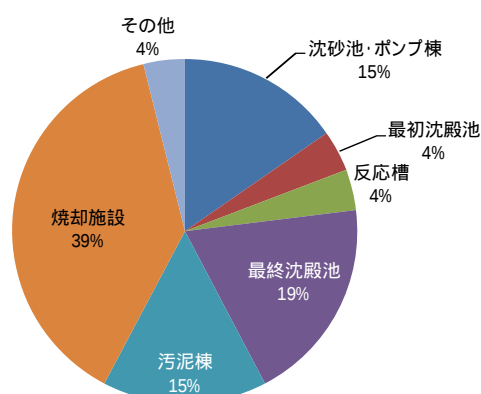
図-2 再利用水配管の不具合の発生箇所の内訳

訳を図-2 に示す。最も不具合が発生したのは、焼却施設で、以下最終沈殿池、沈砂池・ポンプ棟、汚泥棟の順であった。

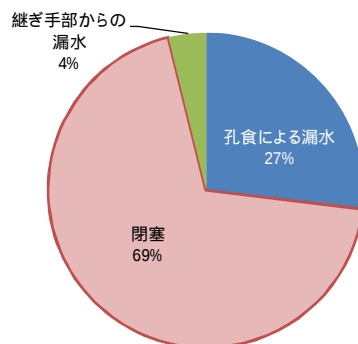
不具合の原因となった腐食の内訳を図-3 に示す。閉塞が7割、孔食その他で3割という内訳であった。閉塞が起きた配管の90%以上は、32A以下の管径の小さい配管で発生していた。また、孔食は、70%以上が40A以上の管径の大きい配管で発生していた。

図-3 不具合の原因となった腐食の内訳

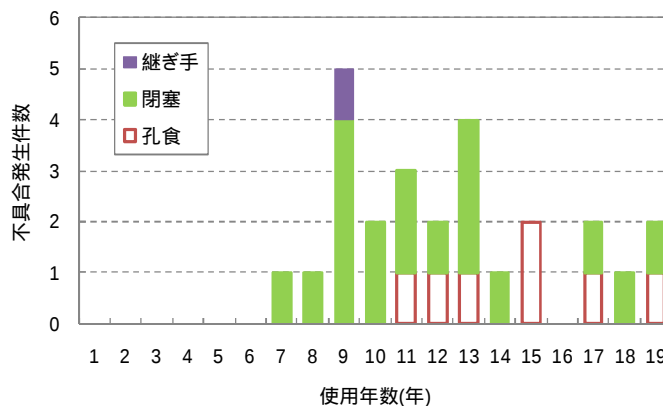
これら腐食による不具合がどれくらいの経過年数で発生しているか、具合箇所の経過年数と件数を図-4 に示す。これによると、概ね7年程度で、径の小さな配管での閉塞が発生し、10年程度で径の大きな配管での孔食が発生していることが確認できた。

図-4 不具合箇所の経過年数と発生件数
