重力濃縮汚泥移送管における閉塞発生事例

(公財) 愛知水と緑の公社 ○犬飼 茂・丸山 司
牛丸 巖・後藤康明
中日本建設コンサルタント(株) 中根 進・大石悟司

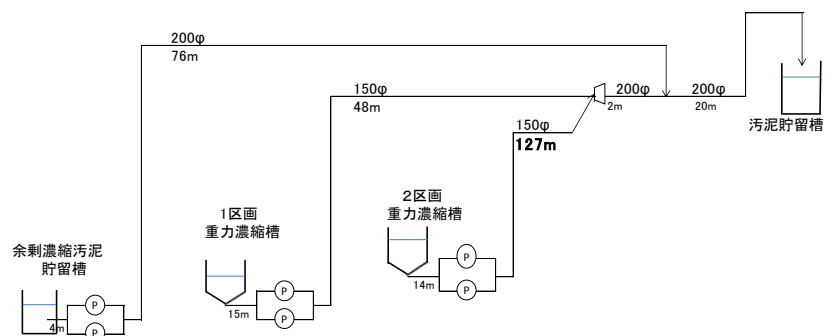
図-1 汚泥移送管の概要

図-1に汚泥移送管の設置状況を示す。2区画の重力濃縮汚泥は120m以上の配管を経て、1区画の重力濃縮汚泥と合流する。さらに、余剰濃縮汚泥と合流して汚泥貯留槽まで移送される。

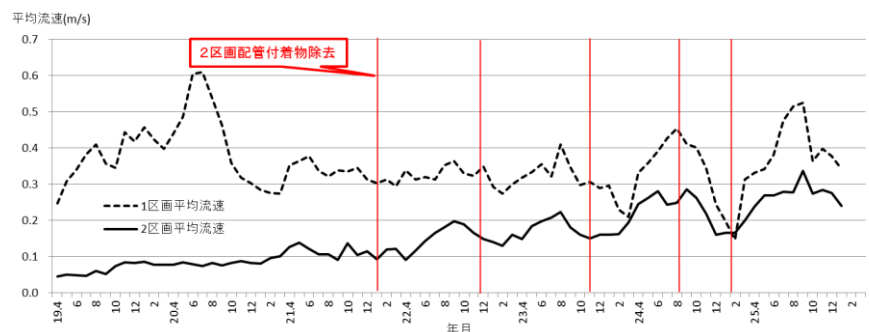
図-2 重力濃縮汚泥の移送状況

平成19年4月に2区画の重力濃縮汚泥を移送し始めてからの平均流速を1区画と共に図-2に示す。

2区画の処理量が徐々に増加し、ここ数年においては1区画に近い流速で移送している。

また、平成21年度より毎年、低水温期に2区画の移送配管において配管閉塞が発生し、図-2のグラフ中の縦線に示す時期に配管を外して付着物を除去した。

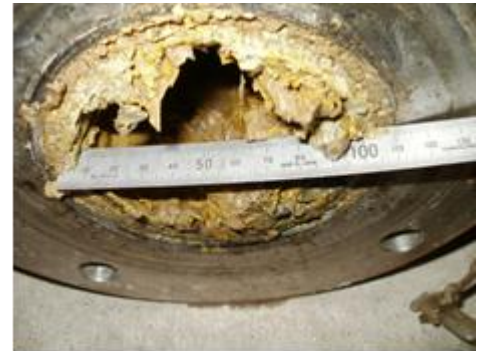
写真-1 ポンプ吸い込み部分の状況

2区画において、容易に外すことができる重力濃縮汚泥移送ポンプの吸い込み部分の配管を外し、その状況を確認した。(写真-1)

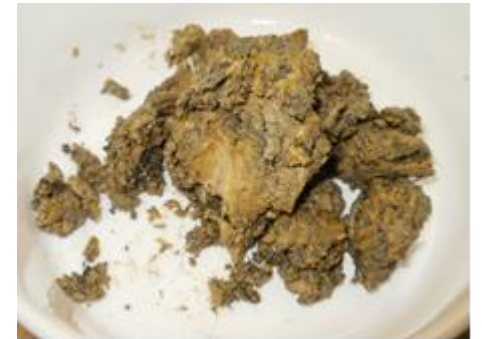
写真-2 採取された付着物

付着物は管内面に10mm程度付着しており、金属へらで採取したが、粘土状になっており、かなり堅く感じられた。(写真-2)

採取したサンプルをN-ヘキサンに溶解したところ簡単に溶解したことから、油分を調査した。

付着物の含水率は約54%であり、N-ヘキサン抽出物質は乾重量ベースで54~61%と半分以上が油分であり、付着物の主成分は油分であることがわかった。抽出した油の溶解温度は51℃であり、流入水や重力濃縮汚泥中(移送水温17~30℃)では固体である。

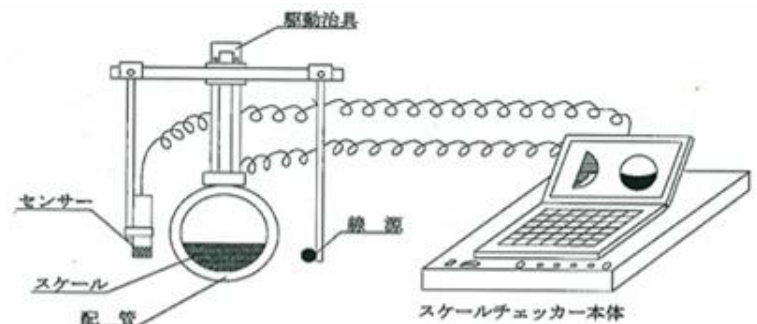
図-3 放射線透過線量法による測定概念図

放射線が物質を透過する時、物質の吸収により放射線透過線量が減少する。この放射線透過線量が物質の密度及び厚さによって変化することを利用する。

測定概念を図-3に示す。

配管を放射線源とセンサーで挟んで、この

放射線源とセンサーを同時に上下に移動させながら、放射線透過線量を取り込み、データ解析を行うものである。

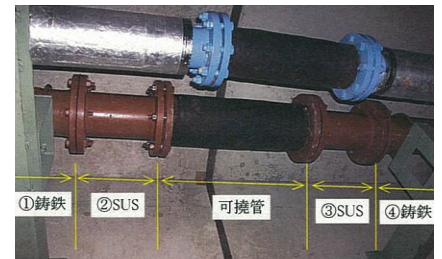
写真-3 測定箇所

測定箇所は配管の取り外しが比較的平易なエキスパンジョイント部周辺とし、管種の異なる铸铁管部2箇所とSUS管部2箇所とした。写真-3に示す。計測は濃縮汚泥移送ポンプを停止し、汚泥が残留した状態と管内に処理水を送水して付着汚泥以外の固形物を流出させて空にした状態の2ケースを測定した。

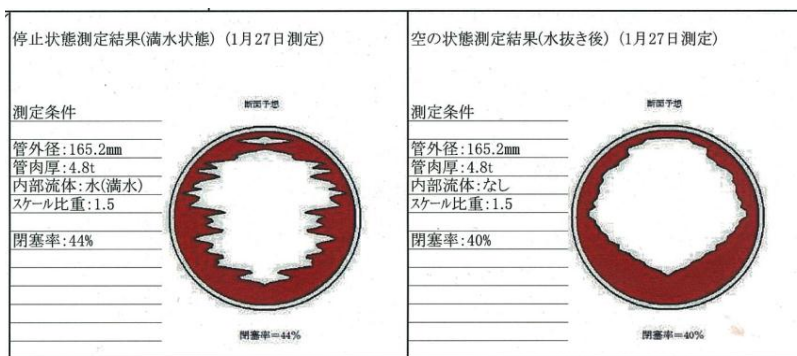
図-4 測定箇所② 放射線透過試験による測定結果

放射線透過試験後に配管を外し目視により測定データとの比較を行った。測定結果を表-2、測定位置②の測定結果の詳細を写真-4、図-4に示す。

铸铁管は管厚を実測できなかつたため、測定の際に結果の変動が大きく誤差も大きくなったが、SUS管については概ね目視に近い結果が得られ、今後の非破壊(非分解)計測への適用が期待できる結果が得られた。管内付着物の傾向として、管の底部へ付着が多く見られ、管内での沈殿による傾向が示唆される結果となった。
