ピグ洗浄による長距離圧送区間の管理状況

公益財団法人 愛知水と緑の公社 ○福田 直也・成瀬 徹次
杉浦 正宣・有働 哲也

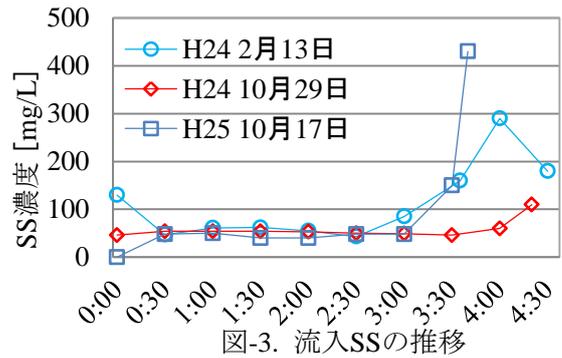
図-3. 流入SSの推移

(1)ピグ洗浄時の処理場側の着水井において開始時刻からピグ到達時刻までの流入水を採取し、SS、溶存硫化物の推移を調べた。図-3にSS、図-4に溶存硫化物の過去3回のピグ洗浄実施時の推移を示す。

過去3回の結果を見ると、SS濃度はいずれもピグ到達の60分前辺りから上昇傾向となった。8ヶ月後に行った2回目では到着前後のSS量が少なかったが、ピグ発射から到達60分前までの濃度変動は3回ともあまりなく、差も大きく乖離していない。

管内の堆積物の動向を図-3 流入 SS の推移から想定すると、1 回目に比べ、8 ヶ月後の 2 回目は SS 除去量が少なかった。このため、堆積物除去効果を求めた場合、2 回目の実施は早すぎであったといえる。3 回目は 1 回目よりも上昇が顕著で、十分な除去効果があったと判断できる。また、溶存硫化物については 2 回目と 3 回目がほぼ同様に推移している。

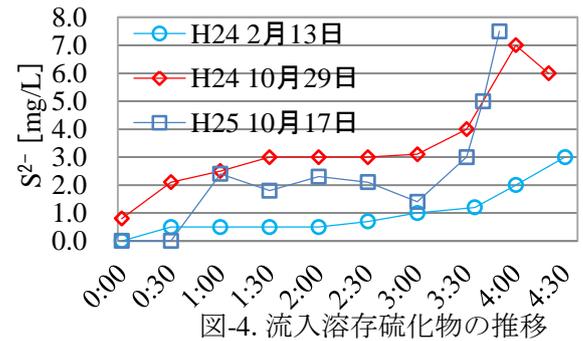
図-4. 流入溶存硫化物の推移

溶存硫化物については、H24年2月の1回目のピグ洗浄より2回目以降の方が、濃度が上昇していた。また、1回目と比べて、その後の2回は、ほぼ同様の傾向で濃度が推移しており、実施時期を考慮すると、溶存硫化物の濃度差は水温による影響が考えられる。

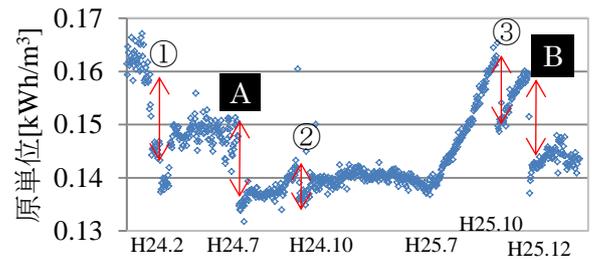
図-5. 弥富ポンプ場1系污水ポンプ原単位推移

(2) 電力量原単位の推移を図-5に示す。ピグ洗浄の前後2週間の原単位の平均値を比較すると、1回目の洗浄時の効果(図中①)は、0.158→0.145、2回目(図中②)は0.142→0.137、3回目(図中③)は0.162→0.151と原単位が低下している。また、H24年7月には処理場の運転管理の変更に伴い、弥富ポンプ場の送水量が増加したため、原単位が低下した(図中A)。H25年7月頃から原単位の急な上昇がみられるが、これは電磁流量計センサ部への導電性物質の付着による流量計側の不具合があったためである。H25年12月に流量計センサ部清掃を実施した後は計測値が回復している(図中B)。また、清掃前後の原単位低下により、清掃効果の確認が認められた。

グラフより、1 回目と 3 回目に関しては $0.011 \sim 0.013 \text{ kWh/m}^3$ 減少しており、原単位低減効果があったと判断できるが、それに比べると 2 回目では 0.005 kWh/m^3 しか減少していない。このため、電力量原単位低減効果を求めた場合 2 回目の実施は早すぎであったといえる。

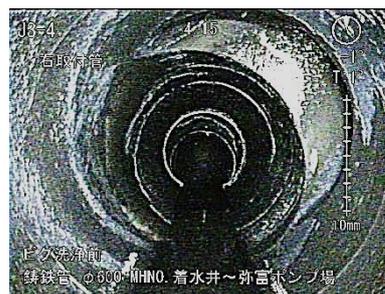
図-6. 洗浄前 4～5m 地点

洗浄前後の管渠内部の画像を見ると、洗浄前の管渠内部の画像では、圧送区間硫化水素対策として添加しているポリ硫酸第二鉄を含むと思われる、スケール

の付着が確認できる。洗浄後では管内面のライニング面が露出していることから、管壁の付着物に対するピグ洗浄の効果が目視により確認できた。

調査箇所は浄化センターから 80m の区間であり、この調査範囲で判断すると洗浄効果は十分と認められるが、ピグ洗浄サイクル期間が適正であることの判断が十分とは言えない。また、この結果のみで判断することには注意が必要であり、今後の検討課題とする。

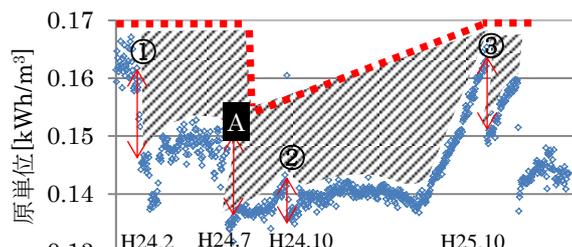
図-10. 弥富ポンプ場1系汚水ポンプ
原単位予想推移

図-10 は図-5 に、ピグ洗浄をしないと仮定した場合に予想される原単位の推移(破線)を加え、実際の原単位(プロット)との差を示したものである。ピグ洗浄による削減電力量は、斜線部の面積に揚水量を掛けることで試算できる。計算すると約 124 千 kWh となる。これに単価を掛けて削減電気料金を算出すると、約 240 万円となる。また、ピグ洗浄にかかる費用は

ピグ洗浄費用[円] = ピグ本体価格 150 万円 + ピグ操作費用 15 万円/回 × 3 回 = 195 万円 となるので、
減額効果[円] = 削減電気料金[円] - ピグ洗浄費用[円] = 240 万円 - 195 万円 = 約 45 万円の減額が見込める。
